Rehabilitación del puente-viaducto de Requejo (Puente de Pino)

José Antonio Llombart Jaques
Ingeniero de Caminos, Canales y Puertos.
Director general. Estudio de Ingeniería y
Proyectos (EIPSA)

David Rodríguez Bragado
Ingeniero de Caminos, Canales y Puertos.
Jefe de la Sección de Proyectos y Obras.
Servicio Territorial de Fomento de Zamora.
Junta de Castilla y León

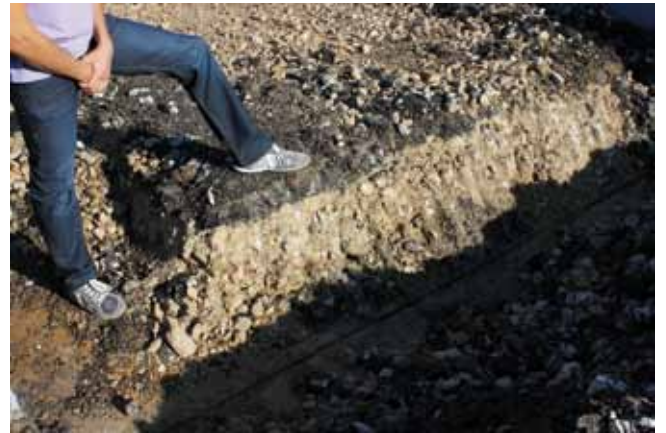
Fig. 7. Firme existente

El pavimento existente, en el momento de la reciente actuación llevada a cabo, estaba formado por un relleno de macadam con un espesor comprendido entre 31 y 42 cm, más un riego asfáltico superficial (fig. 7).

El peso medio estimado era del orden de 754 kg/m². Resultaba un tanto paradójica la existencia de una gruesa capa

de macadam cuyo considerable peso gravitaba sobre el tablero y su contraste con la ligereza y esbeltez de la estructura que servía de soporte. Ante tal consideración, uno de los objetivos de la rehabilitación consistió en disminuir significativamente la magnitud de la carga muerta existente.

Con el objeto de reducir espesor y peso, se desarrolló una solución consistente en retirar la totalidad del material de relleno (figura 20) y construir en su lugar un firme monolítico

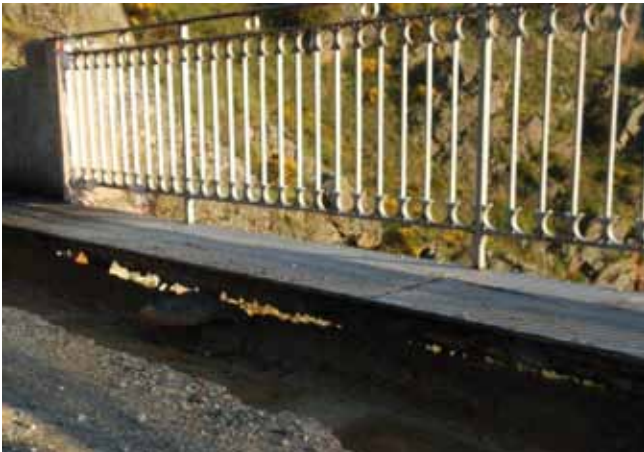
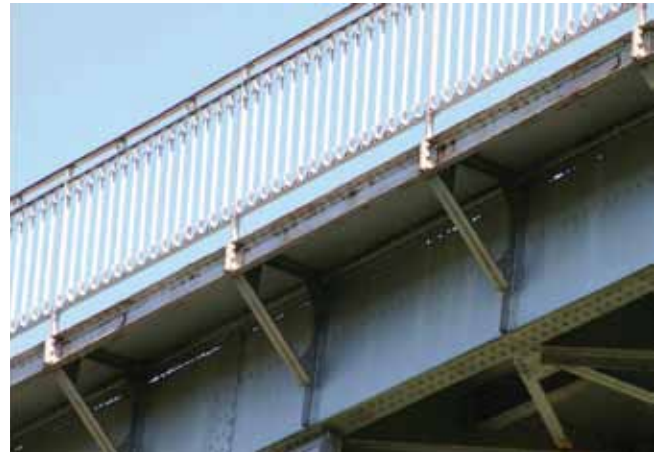
Fig. 9. Corrosión en almas de vigas principales con pérdida de sección

Existía un problema generalizado de corrosión en la práctica totalidad de las vigas principales (fig. 9). En la parte superior, que aflora sobre el tablero, la oxidación había sido importante habiendo desaparecido gran parte de la zona superior del alma, por debajo del ala.

La considerable pérdida de sección constituía una seria anomalía que se consideró importante corregir con carácter urgente por motivos de seguridad, ya que quedaba debilitada parte de la estructura del tablero.

- Fase 1. Cajeadado del firme. Retirada de las chapas que forman las aceras. Limpieza de las zonas afectadas por la corrosión y retirada de los sumideros (fig. 12).
- Fase 2. Colocación de la chapa de refuerzo (127x8 cm) sobre el ala superior de la viga principal. Unión mediante tornillos M12 (fig. 13).
- Fase 3. Colocación de chapas laterales de refuerzo con unión al alma de la viga mediante tornillos y mediante soldadura a la chapa de la fase 2 (fig. 14).
- Fase 4. Colocación de perfiles para elevar la altura de las aceras y reposición de las mismas chapas de acera que fueron retiradas en la FASE-1. Unión mediante tornillos M12 (fig. 15).

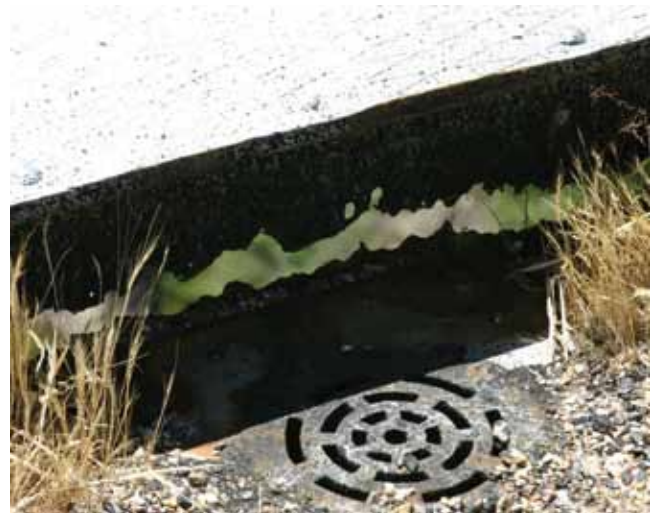
El tablero disponía de 14 sumideros como el que puede verse en la figura 10. Existían signos evidentes de haberse producido una sistemática acumulación de agua en los tramos entre sumideros y ello había originado la progresiva corrosión de las vigas principales.

Fig. 10. Zona dañada por la corrosión

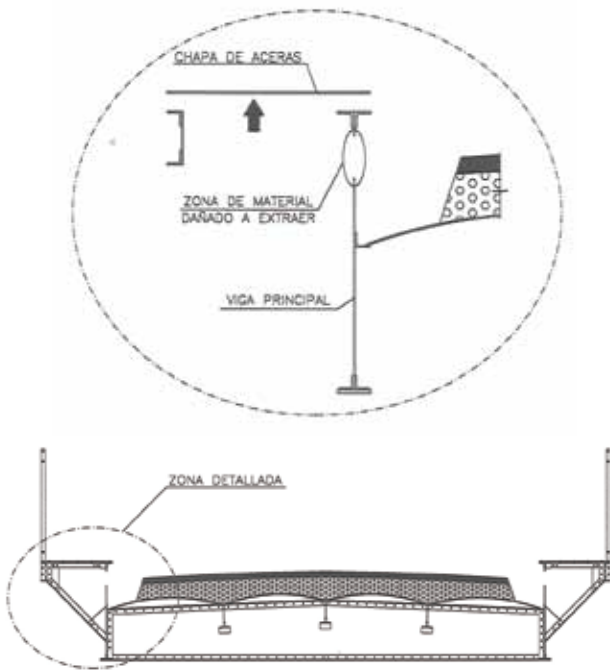
Fig. 12. Fase 1: limpieza de zonas afectadas

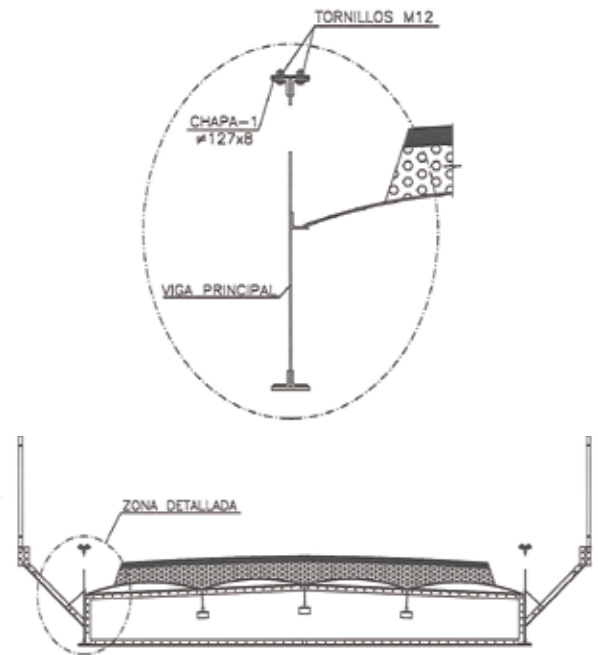
Fig. 13. Fase 2: colocación de la chapa de refuerzo sobre la viga principal

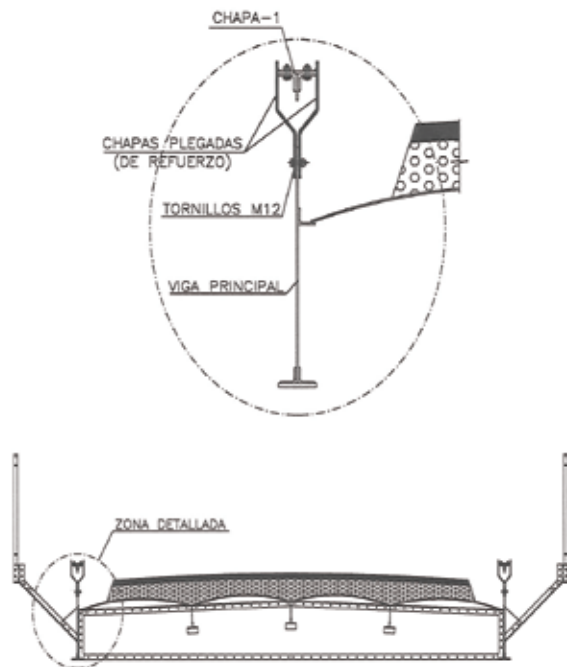
Fig. 14. Fase 3: colocación de las chapas de refuerzo laterales

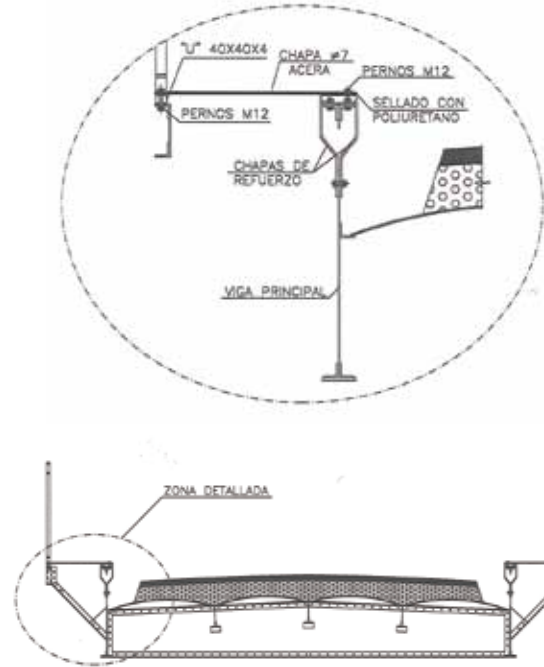
Fig. 15. Fase 4: restitución de las chapas de las aceras

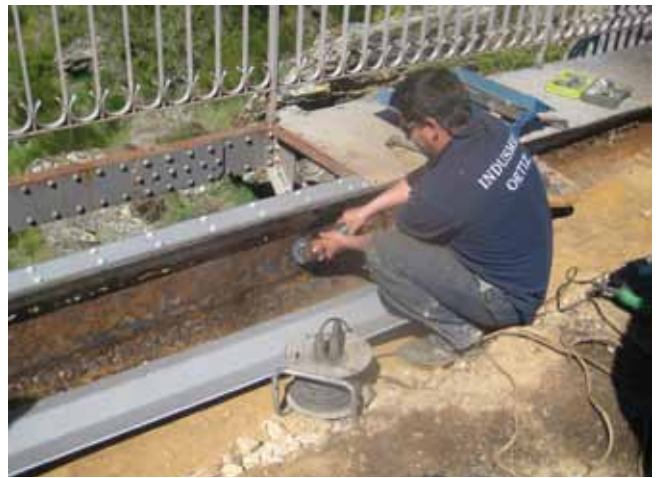
Fig. 16. Limpieza de la corrosión y colocación de la chapa de refuerzo sobre la cabeza de la viga

Una vez que la chapa de la acera había sido retirada, se procedió a la limpieza de las zonas afectadas por la corrosión y a la colocación de la chapa sobre el ala superior de la viga principal (fig. 16).

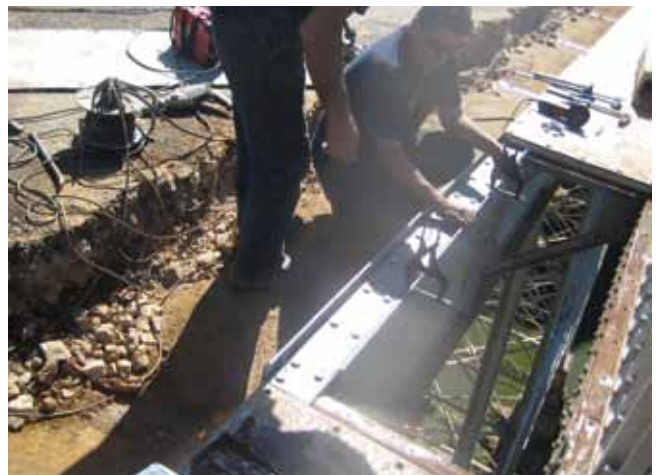
Fig. 17. Colocación de las chapas laterales de refuerzo

Fase siguiente: colocación de las dos chapas laterales de refuerzo (fig. 17)

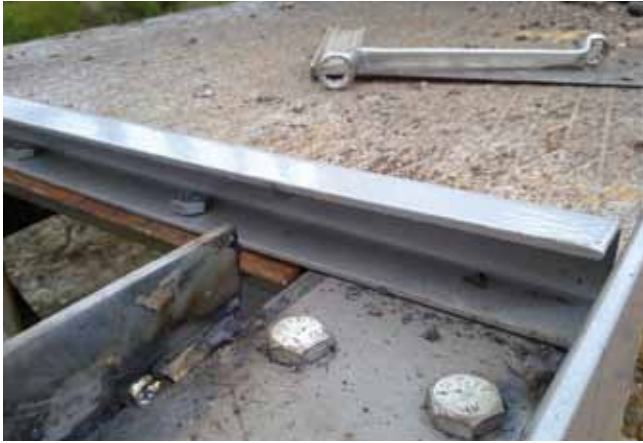
Fig. 18. Colocación de los perfiles con sección en C para atornillado de las chapas de las aceras

La última fase correspondía a la colocación de los perfiles con sección en ‘C’, necesarios para apoyar las chapas que forman las aceras, y que queden elevadas 40 mm con res-

pecto a su posición original, debido al espacio necesario para poder apretar los tornillos (figura 18).

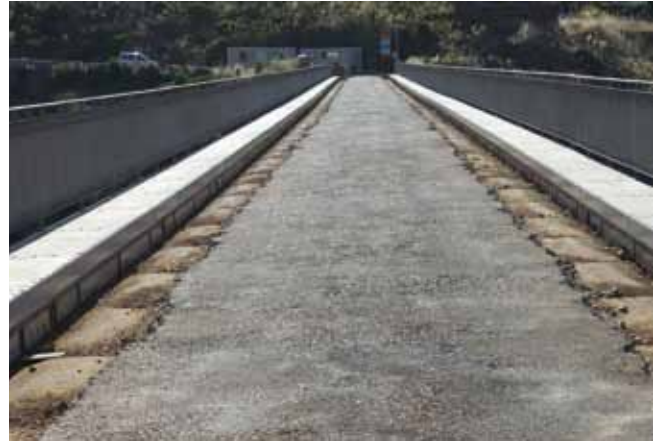
Fig. 19. Aspecto del tablero una vez concluida la rehabilitación de las vigas principales

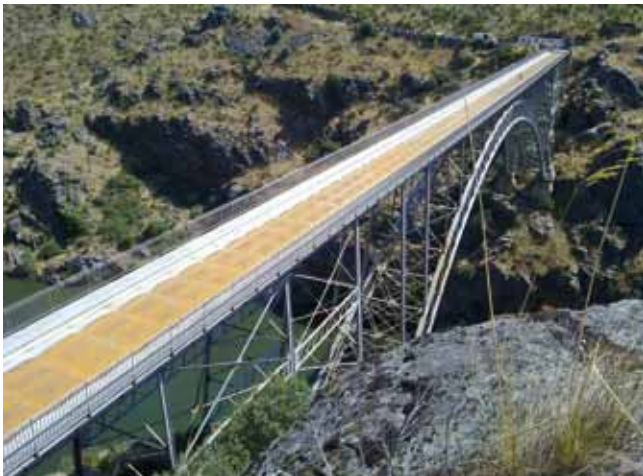
Fig. 20. Retirada de la totalidad del material de relleno

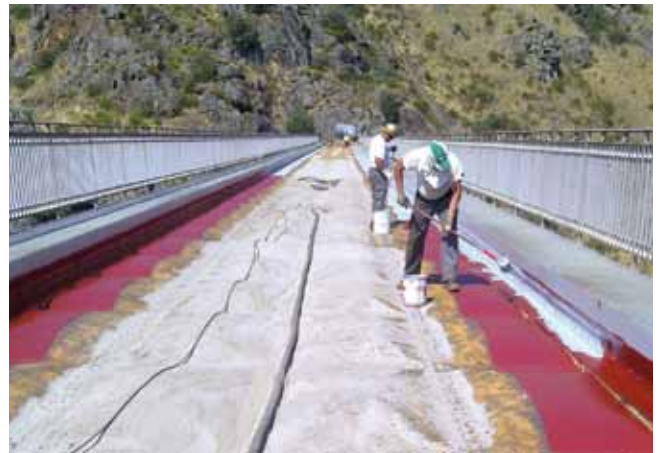
Fig. 21. Lámina de resina de poliuretano (2 Capas).
Imprimación + revestimiento

Para asegurar la impermeabilidad, se proyectó una lámina de resina de poliuretano en dos capas (imprimación y revestimiento), previa limpieza de las chapas con chorro de arena (fig. 21).

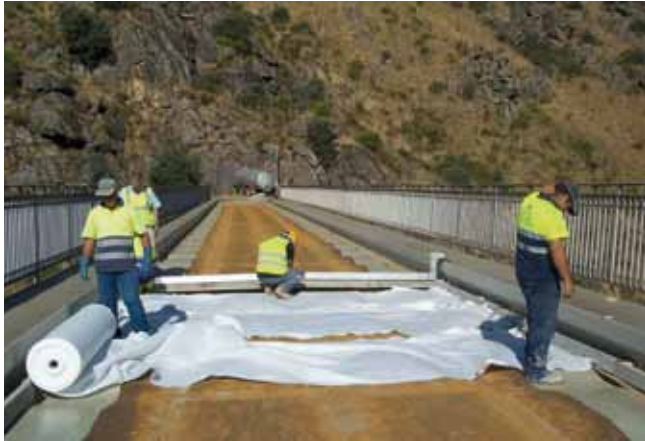
Fig. 22. Colocación de geotextil

Previamente a la construcción del nuevo firme se dispuso un geotextil en toda la superficie del tablero para evitar la adherencia entre el hormigón y las bóvedas existentes de chapa metálica (fig. 22).

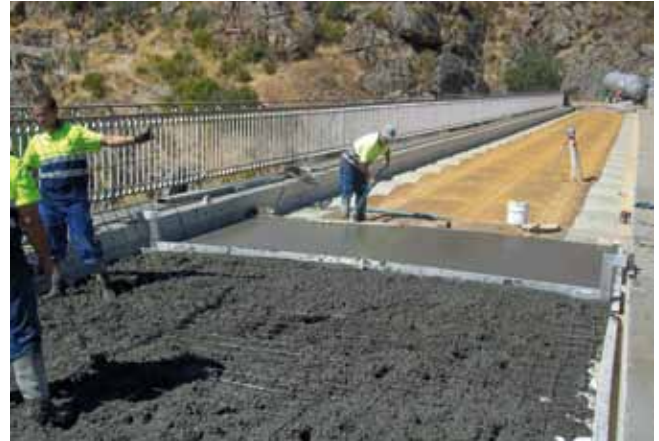
Fig. 23. Hormigonado del tablero (Espesor medio: 14 cm)

El hormigonado (fig. 23) se realizó desde el centro hacia los extremos, transportando el hormigón desde los estribos hasta el tajo con un dumper, de forma que la adición de cargas sobre el tablero se realizara siempre con cierta simetría. Para limitar las fisuras de retracción se dispuso un mallazo de 15 x 15 cm y 5 mm de diámetro. Para conseguir buenas condiciones de adherencia en la rodadura de vehículos se efectuó un ranurado de la superficie. Se

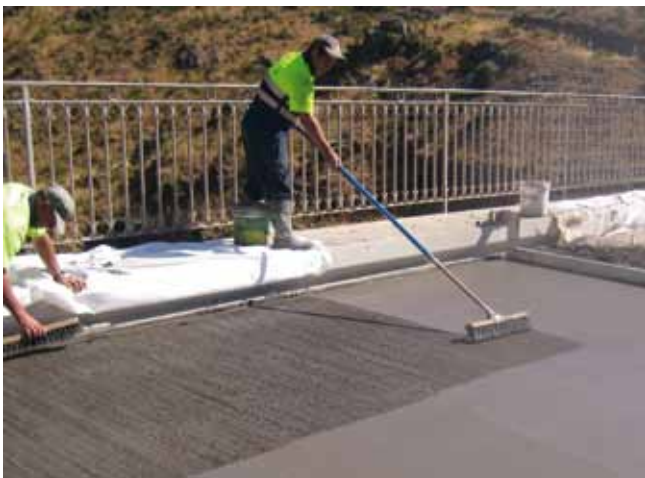
Fig. 24. Ranurado de superficie

utilizó un cepillo de barrendero (figura 24). Las juntas se serraban al día siguiente con una separación de cinco (5) metros.

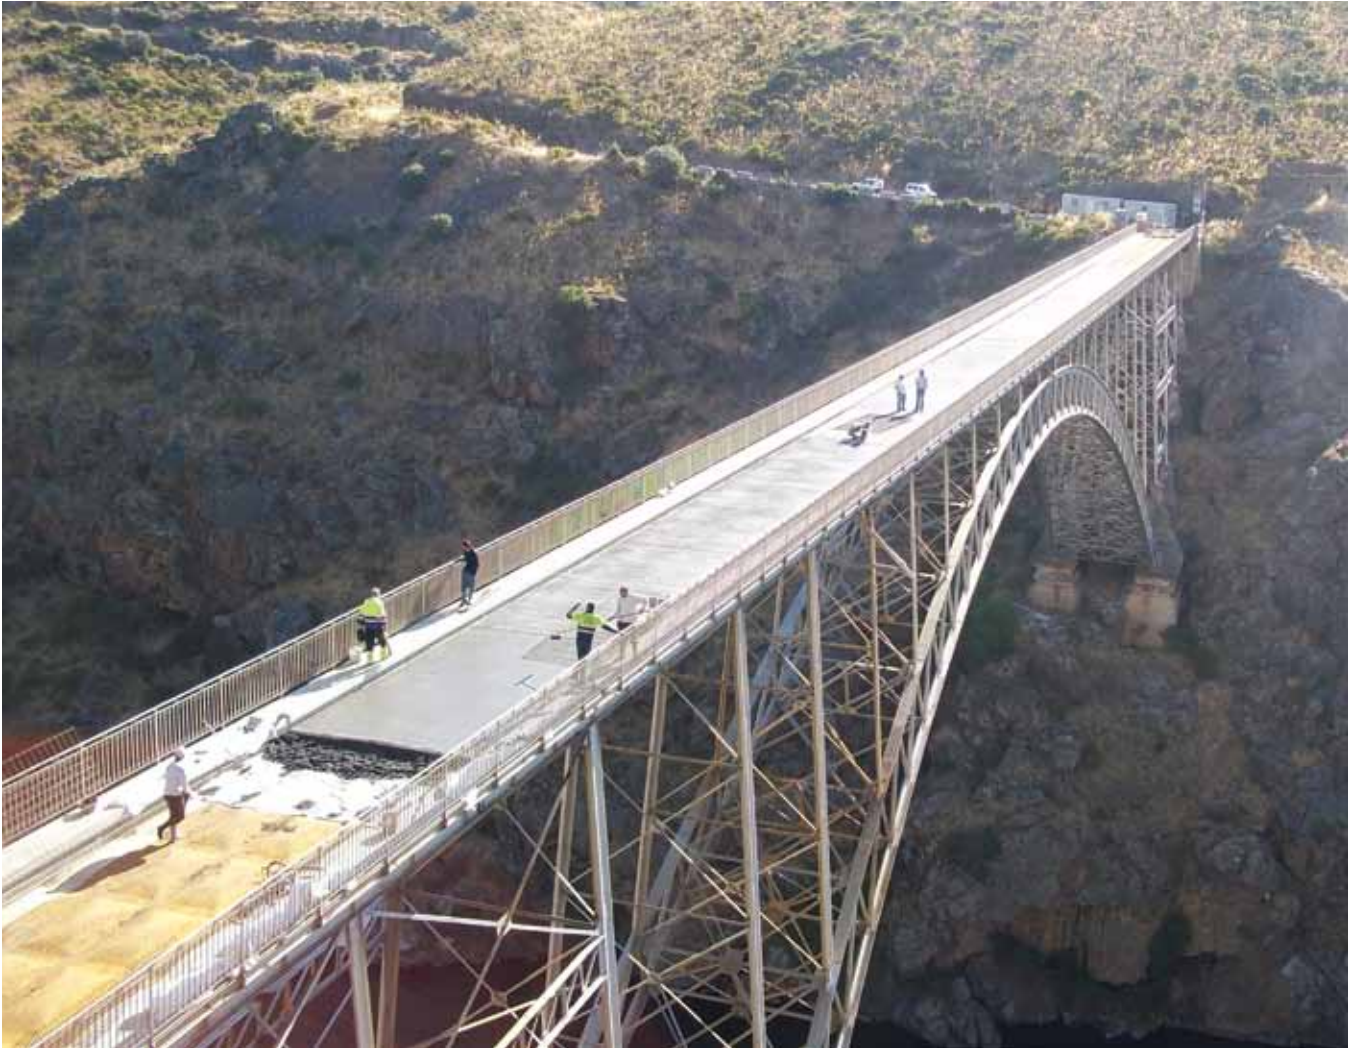
En la figura 25 se muestra el aspecto general del puente durante el hormigonado. Se aprecia, en la parte inferior izquierda donde no se ha hormigonado, el aspecto del tablero tras la retirada del macadam y que dejaba a la vista las chapas abombadas.

Fig. 25. Vista general del puente durante el hormigonado del tablero

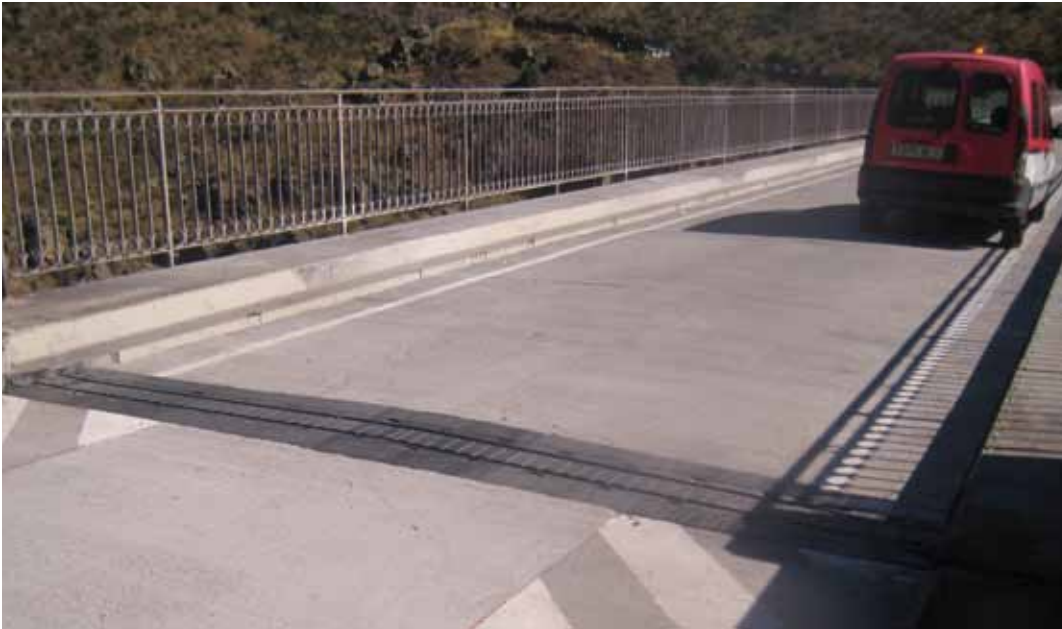
Con la reparación de los desperfectos observados en las vigas principales se ha restituido e incrementado la capacidad resistente. En cuanto a los aspectos funcionales relativos al tráfico, se ha mejorado la eficiencia del sistema de drenaje y se ha dotado de un firme con una superficie de aspecto impecable (fig. 26), provisto de las apropiadas juntas de calzada en los extremos del tablero.

Fig. 26. Aspecto final de la calzada sobre el puente
