Rehabilitación del puente-viaducto de Requejo (Puente de Pino)

José Antonio Llombart Jaques
Ingeniero de Caminos, Canales y Puertos.
Director general. Estudio de Ingeniería y
Proyectos (EIPSA)

David Rodríguez Bragado
Ingeniero de Caminos, Canales y Puertos.
Jefe de la Sección de Proyectos y Obras.
Servicio Territorial de Fomento de Zamora.
Junta de Castilla y León

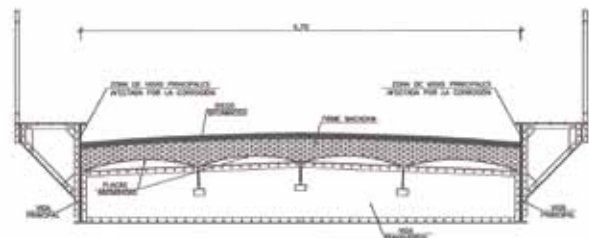
Fig. 11. Sección tipo del tablero del puente de Pino

En la figura 11 correspondiente a la sección tipo del tablero pueden verse dos vigas longitudinales principales (que son las que presentaban los problemas de corrosión reflejados en las figuras 9 y 10) y tres vigas longitudinales secundarias que sustentan unas placas abombadas sobre las que se apoya el firme.

- Fase 1. Cajeadado del firme. Retirada de las chapas que forman las aceras. Limpieza de las zonas afectadas por la corrosión y retirada de los sumideros (fig. 12).
- Fase 2. Colocación de la chapa de refuerzo (127x8 cm) sobre el ala superior de la viga principal. Unión mediante tornillos M12 (fig. 13).
- Fase 3. Colocación de chapas laterales de refuerzo con unión al alma de la viga mediante tornillos y mediante soldadura a la chapa de la fase 2 (fig. 14).
- Fase 4. Colocación de perfiles para elevar la altura de las aceras y reposición de las mismas chapas de acera que fueron retiradas en la FASE-1. Unión mediante tornillos M12 (fig. 15).
